PEBA

Piano Eliminazione Barriere Architettoniche

SCHEDA TECNICA

Chiesa San Paolo

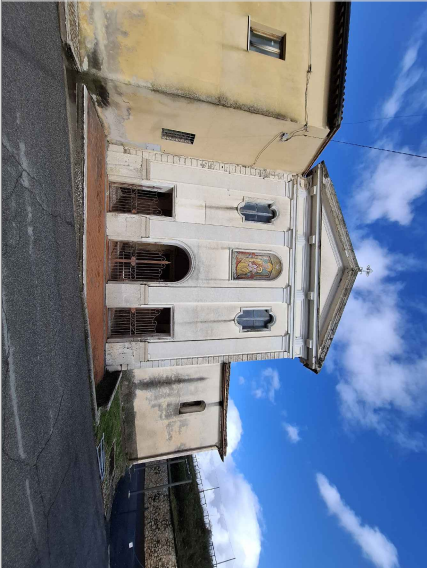
L'accesso all'edificio avviene da un'area antistante posta a quota inferiore rispetto alla sede stradale, con presenza di un dislivello che non consente il superamento in autonomia da parte di persone con ridotta o impedita capacità motoria.

Vista dell'ingresso principale e del dislivello presente rispetto alla quota esterna

Superare la barriera architettonica presente in corrispondenza dell'ingresso principale della chiesa, garantendo condizioni di accesso più agevoli, sicure e continue mediante il raccordo altimetrico tra la sede stradale, l'area antistante l'accesso e la quota di ingresso all'edificio.

La proposta prevede la realizzazione di un raccordo altimetrico esterno, mediante piano inclinato o soluzione equivalente, integrato con la sistemazione dell'area di accesso e con il miglioramento del deflusso delle acque meteoriche.

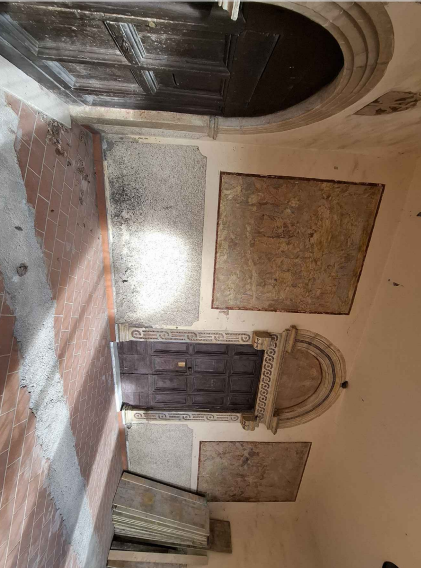
Dettaglio dell'ingresso principale e assenza di sistemi di superamento della barriera

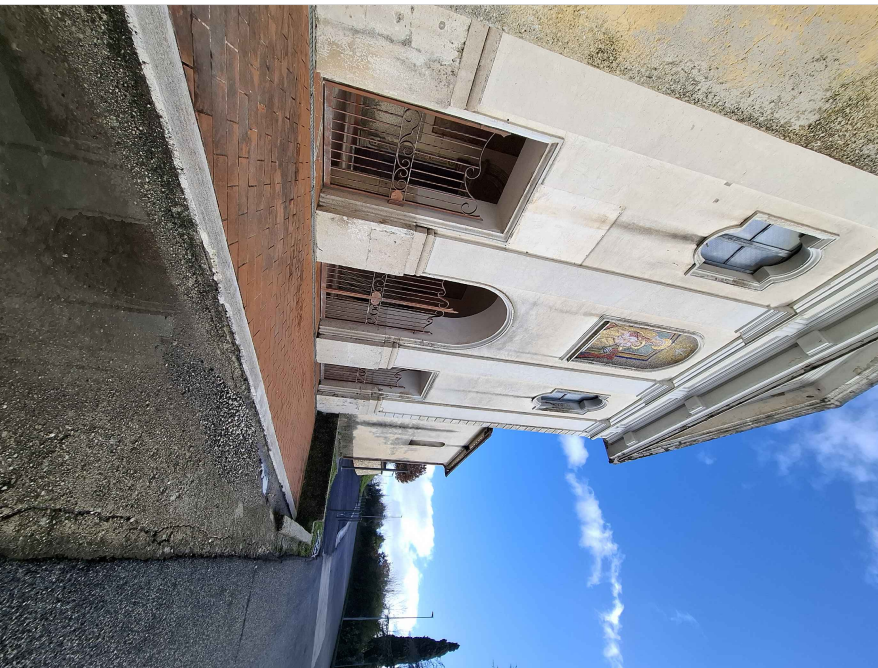
La pendenza della strada determina il deflusso superficiale delle acque meteoriche lungo il margine dell'accesso, generando una fascia depressa e una condizione di discontinuità tra piano viario e spazio antistante l'ingresso. Non sono presenti elementi di raccordo tra le diverse quote, né sistemi di superamento del dislivello conformi alle prescrizioni del D.M. 236/1989 in materia di accessibilità. L'attuale configurazione determina una barriera fisica che limita in modo significativo la fruizione autonoma dell'edificio.

Vista laterale dell'edificio e del rapporto altimetrico con la sede stradale

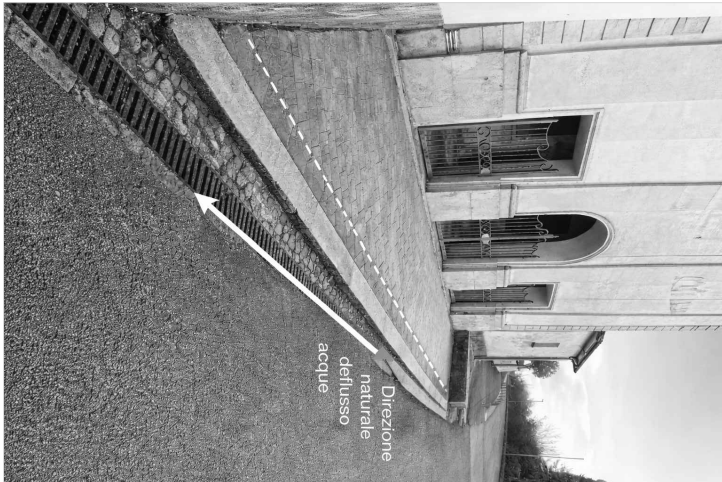
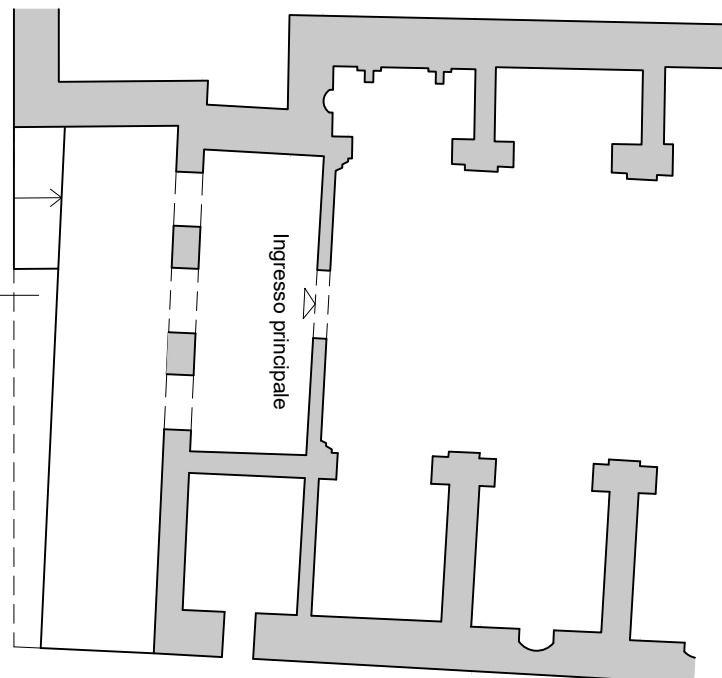
PIANTA E FOTONISERIMENTO DEL RACCORDO ALTIMETRICO PREVISTO

Direzione naturale deflusso acque

Realizzazione di raccordo altimetrico esterno sul lato destro dell'ingresso, mediante piano inclinato o soluzione equivalente, per il superamento del dislivello tra sede stradale, area antistante e quota di accesso alla chiesa, con sistemazione del deflusso delle acque meteoriche.
