PEBA

Piano Eliminazione Barriere Architettoniche

Chiesa della Santissima Annunziata

| Data: | Scala di Rapp.:<br>varie | Tavola:<br><b>PN - EprU02</b> |

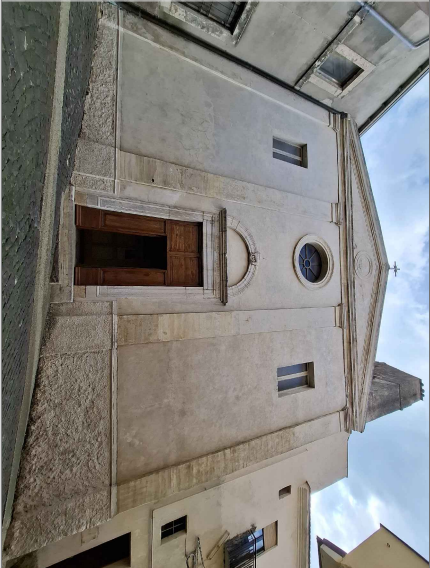
L'accesso all'edificio avviene mediante un ingresso posto a quota rialzata rispetto al piano esterno, con presenza di un dislivello non superabile in autonomia da parte di persone con ridotta o impedita capacità motoria. Il contesto urbano, caratterizzato da sede stradale di ridotta larghezza e andamento inclinato, non consente l'insediamento di soluzioni fisse (rampe permanenti) senza interferire con la viabilità e la fruizione dello spazio pubblico. Non sono presenti sistemi di superamento del dislivello conformi alle prescrizioni del D.M. 236/1989. L'attuale configurazione determina una barriera di tipo fisico che impedisce l'accesso autonomo all'edificio e limita significativamente la fruizione degli spazi da parte di una parte dell'utenza.

Visita generale dell'ingresso principale e del dislivello rispetto alla quota esterna

Considerata la ridotta larghezza dello spazio esterno, la pendenza del tratto viario e l'impossibilità di realizzare una rampa permanente senza interferire con la viabilità e con la fruizione dello spazio pubblico, si prevede l'utilizzo di una rampa/pedana amovibile, analoga a sistemi mobili appoggiati temporaneamente in corrispondenza dell'ingresso.

Intervento finalizzato al superamento del dislivello presente in corrispondenza dell'ingresso principale mediante pedana amovibile, quale soluzione puntuale, non invasiva e reversibile, compatibile con i caratteri architettonici dell'edificio e con la ridotta larghezza della sede stradale.

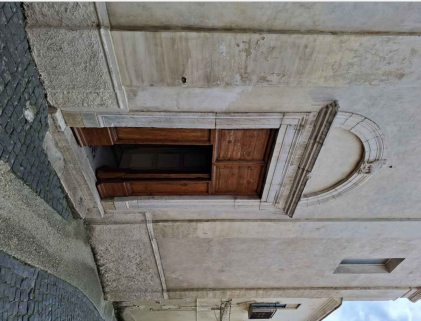
Dettaglio dell'ingresso principale privo di sistemi per il superamento del dislivello

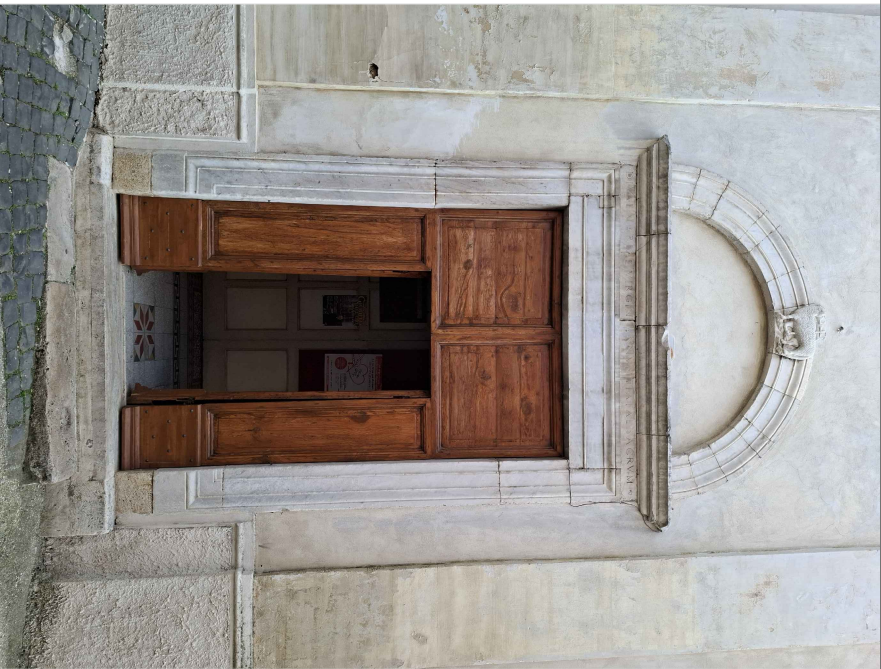
Ingresso non accessibile in autonomia a causa del dislivello presente
