PEBA

Piano Eliminazione Barriere Architettoniche

SCHEDA TECNICA

Chiesa di San Silvestro Papa

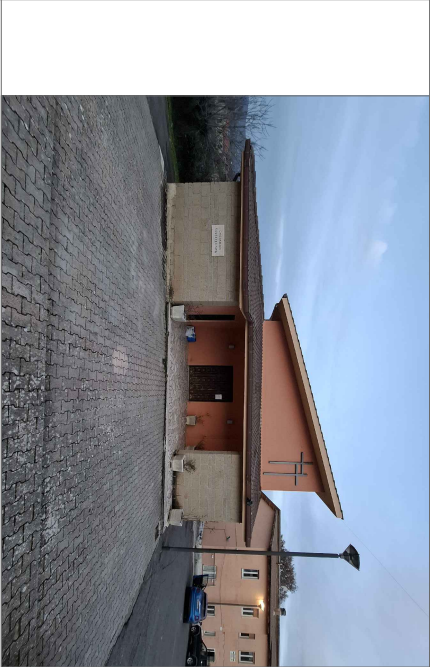
L'accesso all'edificio avviene mediante un ingresso posto a quota leggermente rialzata rispetto al piano esterno, con presenza di un dislivello di modesta entità che non risulta superabile in autonomia da parte di persone con ridotta o impedita capacità motoria.

Non sono presenti elementi di raccordo tra le diverse quote, né sistemi di superamento del dislivello conformi alle prescrizioni del D.M. 236/1989 in materia di accessibilità degli edifici.

L'attuale configurazione determina una barriera di tipo fisico che limita l'accesso autonomo all'edificio e la fruizione degli spazi da parte di una parte dell'utenza.

Visita dell'ingresso e del dislivello presente rispetto alla quota esterna

Assicurare il superamento del dislivello presente in corrispondenza dell'ingresso principale, al fine di consentire un accesso autonomo, sicuro e continuo all'edificio.

Intervento finalizzato al superamento del dislivello in ingresso mediante realizzazione di una rampa fissa di raccordo a lieve pendenza, integrata con le pavimentazioni esistenti e raccordata alle quote esterne.

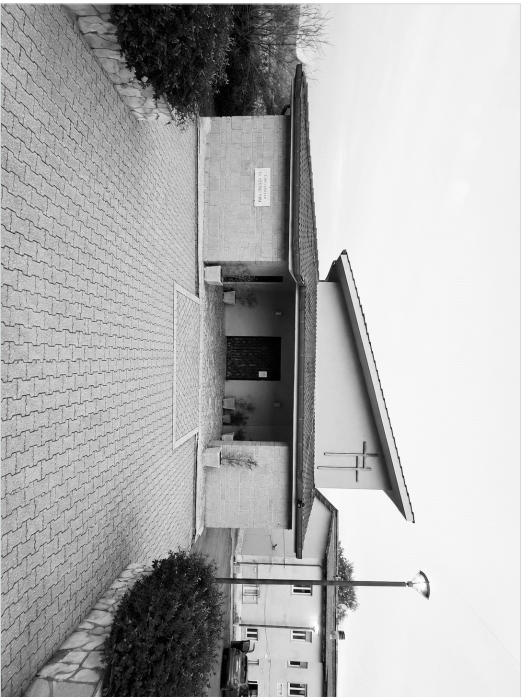
Fotoinserimento indicativo dell'intervento di eliminazione del dislivello mediante raccordo a lieve pendenza integrato con la pavimentazione esterna.

La soluzione consente la continuità del percorso, l'accesso autonomo all'edificio e il miglioramento delle condizioni di sicurezza e fruibilità dello spazio di ingresso.
