REGIONE LAZIO  
PROVINCIA DI RIETI  
COMUNE DI POGGIO NATIVO

**PEBA**

**Piano Eliminazione Barriere Architettoniche**

**RELAZIONE TECNICA ILLUSTRATIVA**

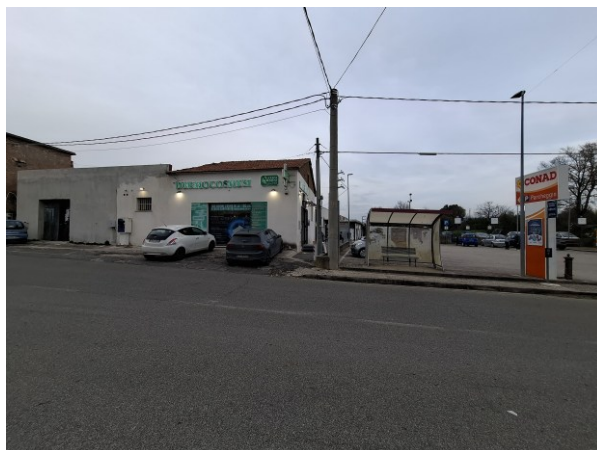
Nel caso specifico della farmacia di Casali di Poggio Nativo, la documentazione fotografica disponibile evidenzia l'assenza di un attraversamento pedonale chiaramente individuato in corrispondenza del percorso di accesso al servizio e delle aree di sosta limitrofe.

**Figura 1 – Casali di Poggio Nativo:** vista del tratto stradale antistante la farmacia, privo di attraversamento pedonale chiaramente individuato.

Tale condizione può determinare una criticità funzionale e percettiva, in quanto non consente al pedone di individuare con immediatezza un punto sicuro e riconoscibile per l'attraversamento della sede stradale.

In tale prospettiva, il PEBA individua come azione integrativa il ripristino della segnaletica orizzontale relativa agli attraversamenti pedonali esistenti, laddove risultino deteriorati, scoloriti o non più chiaramente percepibili. Tale intervento dovrà essere programmato nell'ambito delle attività manutentive ordinarie e straordinarie dell'Ente, previa verifica puntuale dello stato dei luoghi, della visibilità, dell'illuminazione pubblica, della presenza di marciapiedi o percorsi pedonali laterali e della compatibilità con la viabilità esistente.
