PEBA

Piano Eliminazione Barriere Architettoniche

EDIFICIO PUBBLICO

Palestra comunale

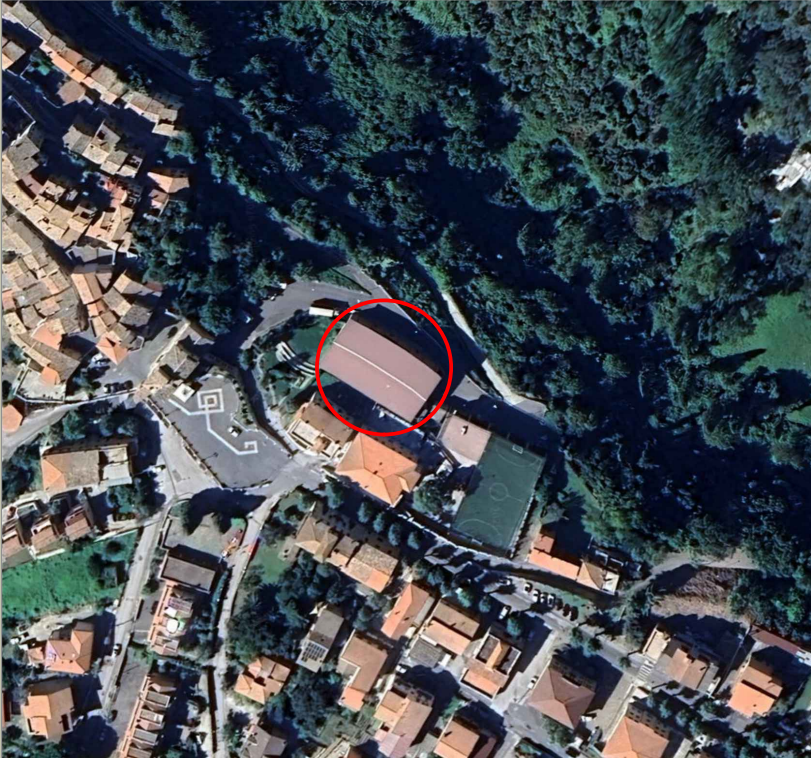
UBICAZIONE: Capoluogo - Via dei Trattati di Roma, 1

L'accesso alla palestra comunale avviene da un ingresso posto a quota rialzata rispetto al piano esterno.

Tale configurazione determina un dislivello che non risulta superabile in autonomia da parte di persone con ridotta o impedita capacità motoria. Non sono presenti sistemi di raccordo idonei tra le diverse quote.

L'attuale configurazione costituisce pertanto una barriera fisica che limita l'accesso autonomo all'edificio e la piena fruizione degli spazi.

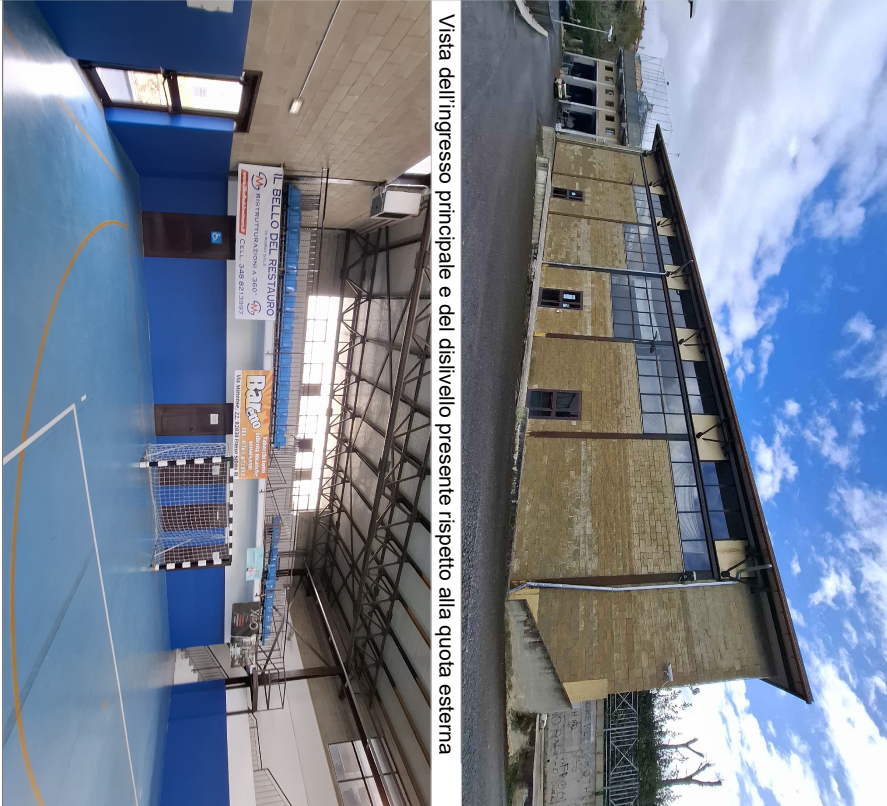
Vista dell'ingresso principale e del dislivello presente rispetto alla quota esterna

La proposta prevede la realizzazione di una rampa esterna di accesso, collegata a pianerottolo di manovra in prossimità dell'ingresso della palestra comunale, finalizzata al superamento del dislivello tra il piano esterno e la quota di accesso all'edificio.

Rampa di accesso impostata secondo i criteri del D.M. 236/1989, con larghezza utile di m. 1,00, pendenza massima dell'8% e pianerottolo di manovra di dimensioni m. 3,00 x 1,50 in prossimità dell'ingresso.

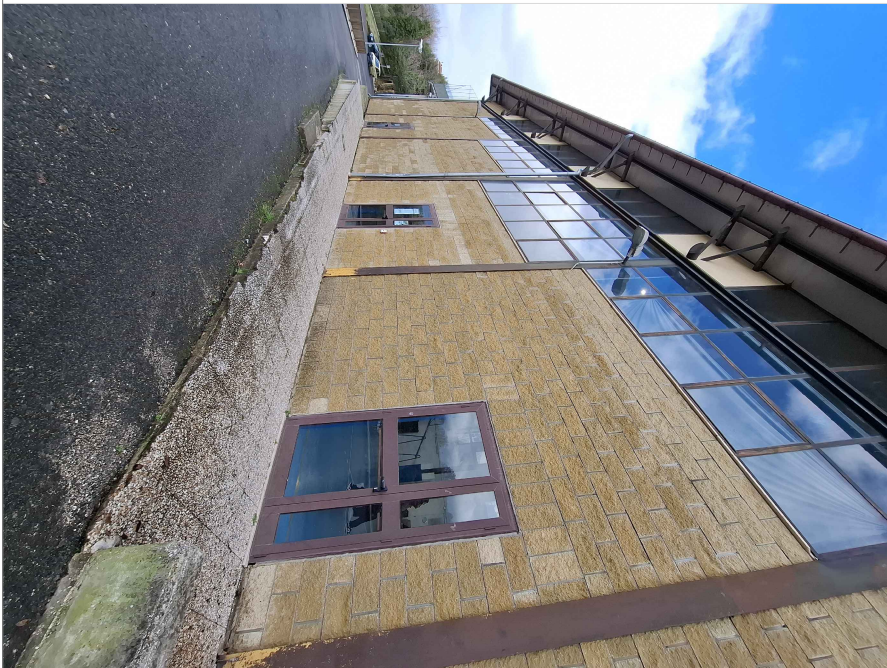
Dettaglio ingressi e assenza di sistemi di superamento della barriera

L'intervento comprende inoltre la messa in sicurezza del percorso pedonale esistente mediante l'inserimento di corrimano e/o idonei elementi di protezione lungo il tratto interessato dal salto di quota, al fine di migliorare le condizioni complessive di fruibilità e tutela dell'utenza.
