PEBA

Piano Eliminazione Barriere Architettoniche

Centro servizi emporio solidale

Data: \_\_\_\_\_  
Scala di Rapp.: \_\_\_\_\_  
Tavola: **PN - Epu03**

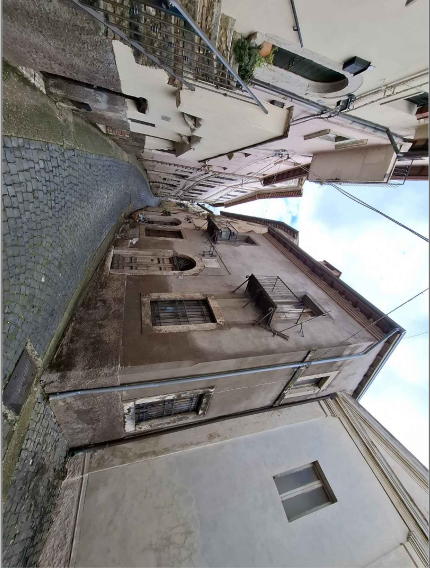
Visita del percorso esterno di accesso

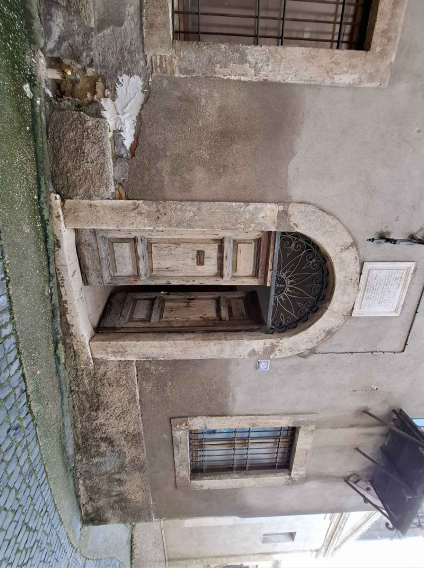
L'accesso all'edificio avviene mediante un ingresso posto a quota rialzata rispetto al piano esterno, con presenza di un dislivello non superabile in autonomia da parte di persone con ridotta o impedita capacità motoria.

Allo stato attuale non sono presenti sistemi idonei di raccordo tra le diverse quote né dispositivi di superamento della barriera conformi ai requisiti di accessibilità.

Dettaglio dell'ingresso principale con barriera architettonica

La soluzione mediante pedana mobile è adottata in relazione ai vincoli dimensionali dello spazio esterno, che non consentono l'inserimento di una rampa fissa senza interferire con la percorribilità veicolare.

L'intervento proposto consente il superamento della criticità rilevata in corrispondenza dell'ingresso e migliora in modo significativo le condizioni di accesso e fruizione dell'edificio pubblico. La soluzione mediante pedana mobile è resa necessaria dalla ridotta larghezza della sede stradale e dalla configurazione del contesto edilizio, che non consentono la realizzazione di una rampa fissa senza compromettere il passaggio veicolare.

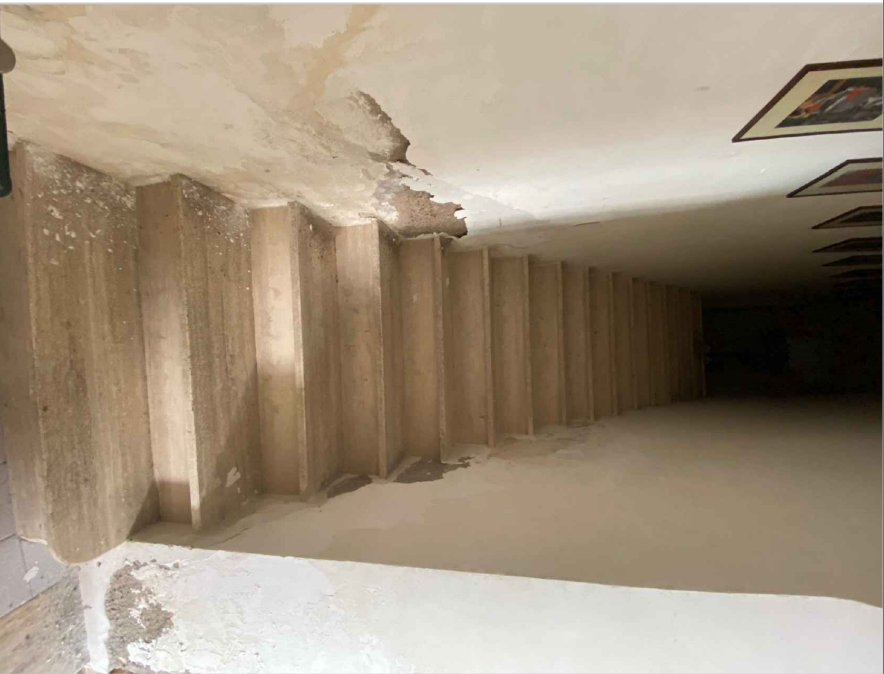
| | Scale | PARZ. | | Presenza di scala interna priva di alternativa |

Scala interna non accessibile in autonomia

Nell'ambito della ristrutturazione sono previste anche opere specifiche per il miglioramento dell'accessibilità, tra cui la predisposizione di una pedana mobile in ingresso, l'adeguamento delle quote, l'installazione di un sistema di sollevamento verticale nel vano esistente, il rifacimento della rampa interna e l'adeguamento del servizio igienico accessibile.
