PEBA

Piano Eliminazione Barriere Architettoniche

Centro anziani nella Frazione di Monte Santa Maria

| Data: | Scala di Rapp.:<br>varie | Tavola:<br><b>PN - Epu04</b> |

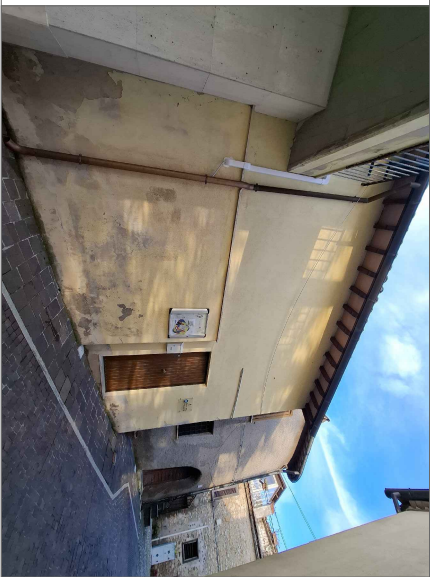
L'accesso al centro anziani avviene mediante un ingresso posto a quota rialzata rispetto al piano esterno, con presenza di un dislivello che non risulta superabile in autonomia da parte di persone con ridotta o impedita capacità motoria.

Visita dell'ingresso e del dislivello presente rispetto alla quota esterna

Migliorare l'accessibilità e la fruibilità complessiva dell'edificio mediante il superamento di due distinte barriere architettoniche: il dislivello presente in corrispondenza dell'ingresso esterno e la scala interna curva di collegamento al piano primo.

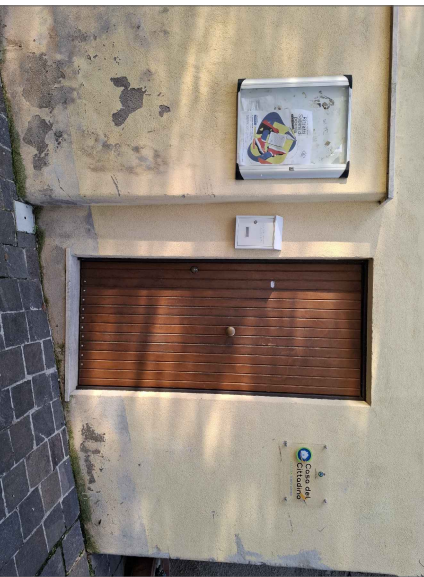
Dettaglio dell'ingresso principale

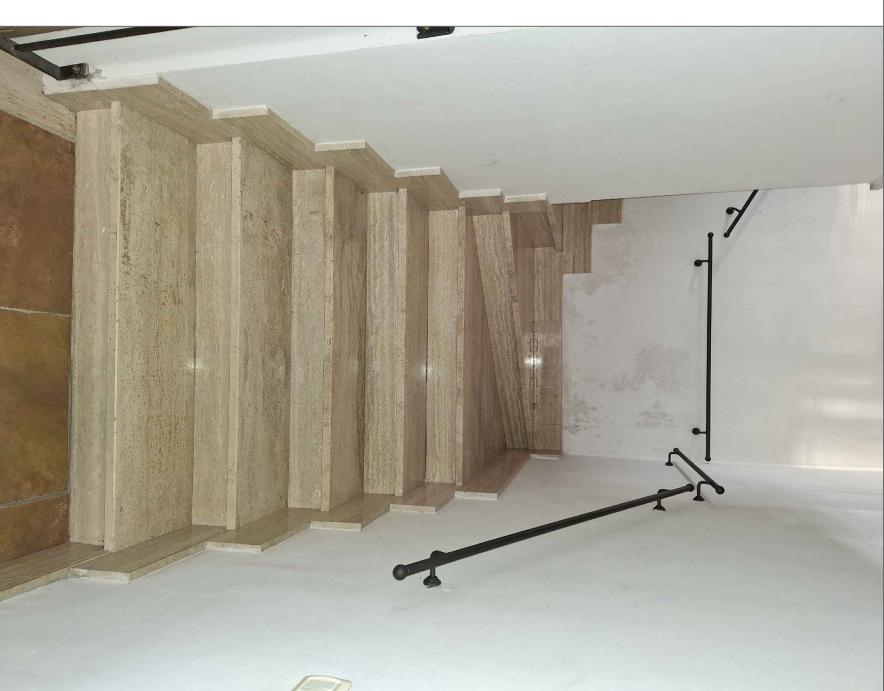
All'interno dell'edificio, il collegamento al piano primo avviene esclusivamente tramite scala, senza sistemi alternativi di superamento del dislivello. Tale configurazione limita l'utilizzo autonomo degli spazi interni da parte dell'utenza. Considerata la destinazione d'uso dell'immobile, la presenza di tali ostacoli assume particolare rilevanza, incidendo in modo diretto sulla possibilità di accesso e permanenza in sicurezza da parte di utenti anziani o con difficoltà motorie.

Spazio interno al piano superiore non accessibile in autonomia

La seconda riguarda il superamento della barriera interna costituita dalla scala curva di collegamento al piano primo, mediante l'installazione di un servoscala a piattaforma/pedana, quale soluzione preferibile ai fini dell'accessibilità anche per persone su sedia a ruote. In alternativa, qualora le verifiche dimensionali, strutturali o autorizzative non consentano tale soluzione, potrà essere valutato un montascale a poltroncina/seggolino, quale soluzione migliorativa per utenti anziani o deambulanti con ridotta mobilità.
