PEBA

Piano Eliminazione Barriere Architettoniche

Seggio elettorale nella Frazione di Monte Santa Maria

| Data: | Scala di Rapp.:<br>varie | Tavola:<br><b>PN - Epu05</b> |

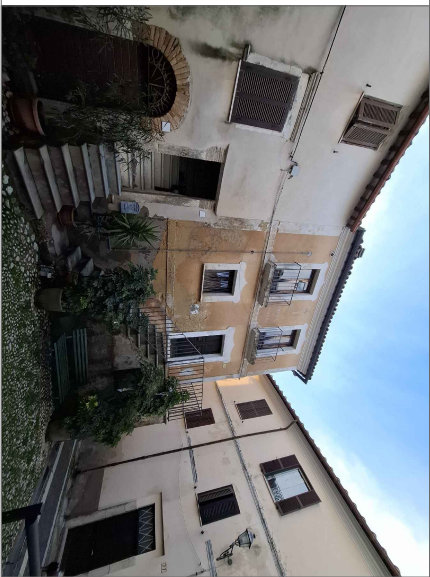
L'accesso all'edificio avviene mediante un ingresso posto a quota rialzata rispetto al piano esterno, raggiungibile esclusivamente tramite una scala. In corrispondenza della porta è inoltre presente un ulteriore dislivello alla soglia, che costituisce un'ulteriore criticità per l'accesso. L'attuale configurazione non consente il superamento autonomo del dislivello da parte di persone con ridotta o immedia capacità motoria. In assenza di elementi di raccordo o di sistemi conformi alle prescrizioni vigenti in materia di accessibilità. All'interno, la presenza di collegamenti esclusivamente mediante scala limita ulteriormente la fruizione autonoma degli spazi posti a quota superiore, determinando una barriera fisica che condiziona in modo significativo l'uso dell'edificio da parte di una parte dell'utenza.

Visita dell'ingresso e del dislivello presente rispetto alla quota esterna

La soluzione preferibile prevede l'installazione di un montascale a piattaforma/pedana, idoneo anche all'utilizzo da parte di persone su sedia a ruote, integrato con l'adeguamento del dislivello presente in corrispondenza della soglia.

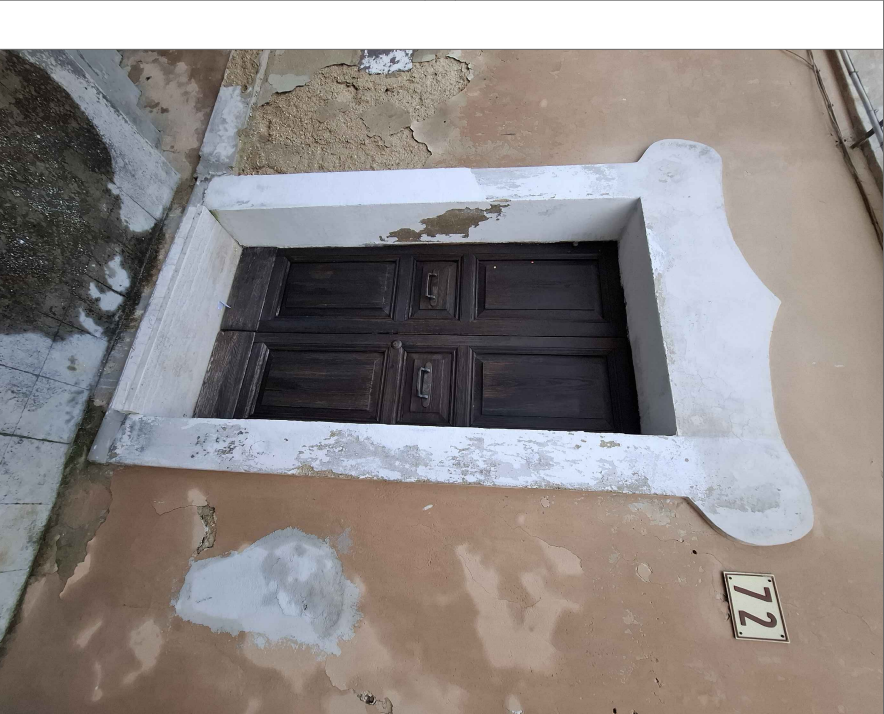
| Soglia, che costituisce un ulteriore critica per l'accesso. L'attuale configurazione non consente il superamento autonomo del dislivello da parte di persone con ridotta o impedita capacità motoria, in assenza di elementi di raccordo o di sistemi conformi alle prescrizioni vigenti in materia di accessibilità. | | |

Dettaglio dell'ingresso con presenza di soglia rialzata

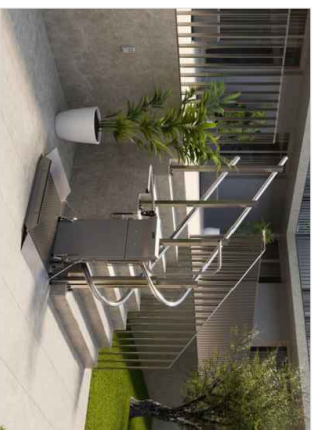
Piattaforma servoscala/pedana — soluzione preferibile ai fini dell'accessibilità.

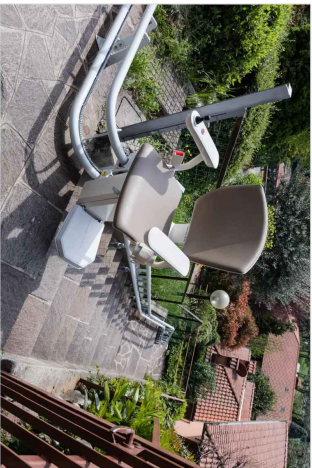
Montascale a poltroncina — soluzione alternativa per utenti deambulanti.

In alternativa, potrà essere valutato un montascale a poltroncina, quale soluzione migliorativa per utenti anziani o deambulanti con ridotta mobilità.
