PEBA

Piano Eliminazione Barriere Architettoniche

Chiesa della Santissima Annunziata

| Data: | Scala di Rapp.:<br>varie | Tavola:<br><b>PN - EprU02</b> |

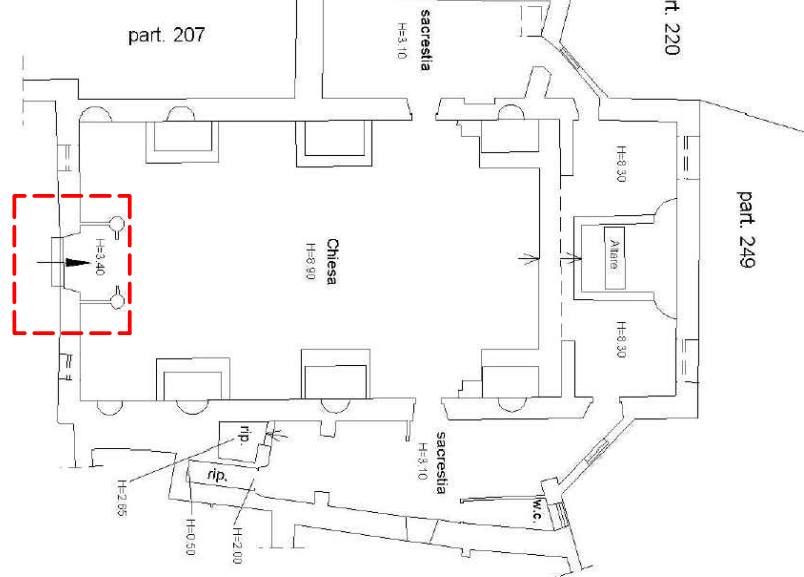
Fotoinserimento indicativo della pedana amovibile proposta per il superamento del dislivello di accesso.

Intervento finalizzato al superamento del dislivello presente in corrispondenza dell'ingresso principale mediante pedana amovibile, quale soluzione puntuale, non invasiva e reversibile, compatibile con i caratteri architettonici dell'edificio e con la ridotta larghezza della sede stradale.
